# Asbestinventarisatetest

Ernest Duezstraat 12, 1500 Halle

Attestnummer : 20250919-000246.000

Uitgegeven op : 19.09.2025

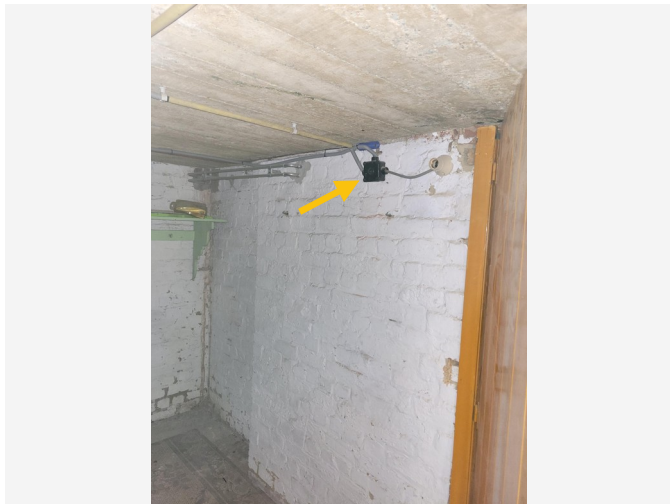
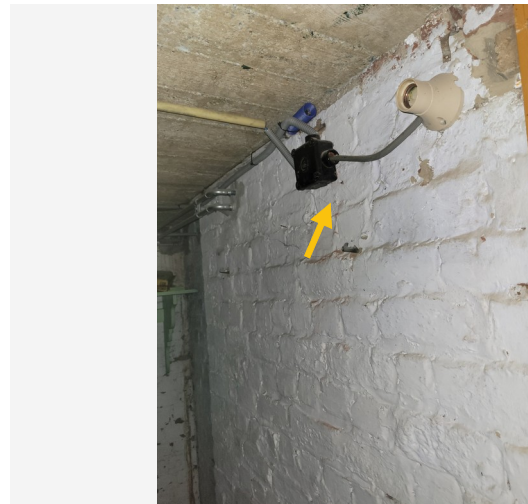
| Eindbeoordeling materiaalarisico | Laag materiaalarisico en/of verlaagde kans op vezelvrijgave |

| Asbestsoort (vezeltype) | Crocidoliet aanwezig |
| Toestand van het materiaal | Onbeschadigd, niet verweerd |

| Beschrijving | Bakeliet schakelaars/stopcontacten |
| Asbestmateriaal | Plaat, paneel, tablet - Type Bakeliet |
| Hoeveelheid (oppervlakte - dikte - aantal) | • 0,10 m <sup>2</sup> - 1,00 cm - 1 stuk |

Het asbestmateriaal valt onder de mijlpaal van 2040.

Zorgvuldig beheren

- Zorg voor een veilig beheer. Vermijd het beschadigen van het asbestmateriaal. Controleer de toestand jaarlijks op wijzigingen.
- Voer bijkomende staalname(s) uit.

- Eenvoudige handelingen: mag via doe-het-zelf of door werknemer(s) met opleidingsattest eenvoudige handelingen  
Deze toepassing kan door een aannemer die over een opleidingsattest eenvoudige handelingen beschikt of door een particulier (doe-het-zelf), verwijderd worden indien er geen verhoogd risico op vrijgave van asbestvezels (max. concentratie 0,01 vezels/cm<sup>3</sup> - CODEX Art. VI.3-54) ontstaat en de toepassing voorafgaand wordt gefixeerd/bevochtigd; de individuele elementen zonder machinale werktuigen (boormachine, slijpschijf, hogedrukreiniger,...) en zonder breken of gooien een voor een losgemaakt worden; en ten slotte dubbel en luchtdicht verpakt weggevoerd worden naar een erkend afvalpunt (recyclagepark).

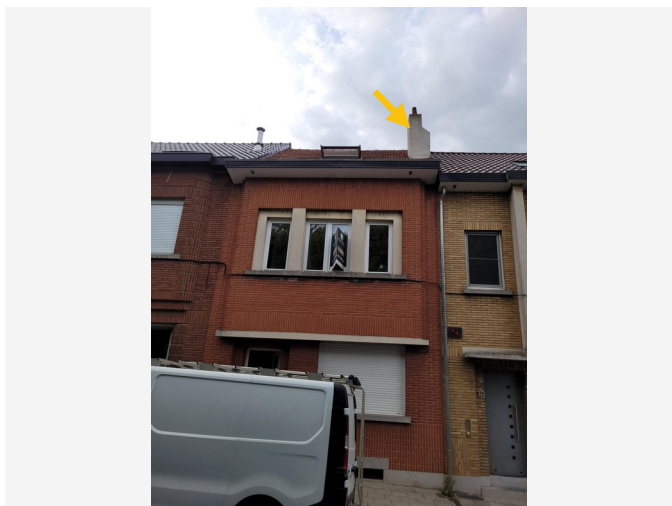
*Situeringsfoto*

**Reden:** Het te onderzoeken materiaal situeert zich hoger dan 3,50 m te rekenen vanaf een veilige ondergrond

**Uitleg van de asbestdeskundige:** De schouw bevat binnenin mogelijk een asbestcement rookgaskanaal. Laat dit onderzoeken bij eventuele werken.

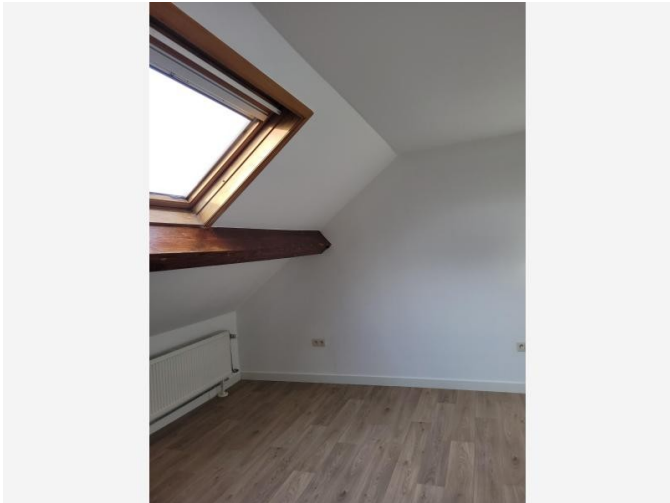
Sommige muren werden afgewerkt met niet-asbestverdachte voorzetpanelen die inspectie van de bedekte structuur (opbouw, pleisterwerk) verhinderen.

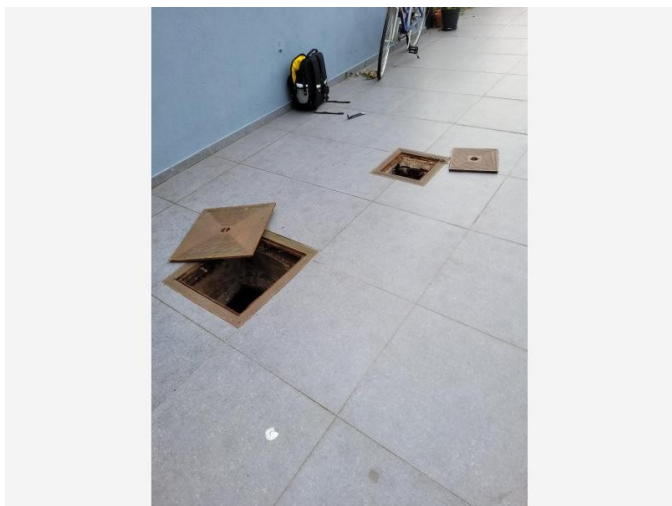
De buizen in de controleputten zijn niet asbestverdacht.

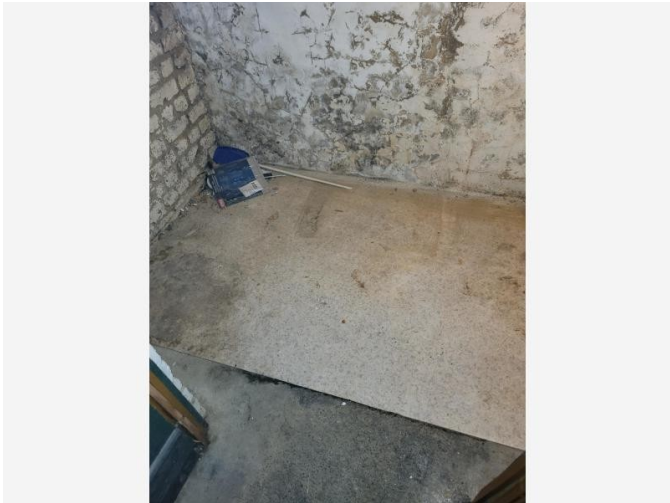
Niet-asbestverdacht vloerzeil

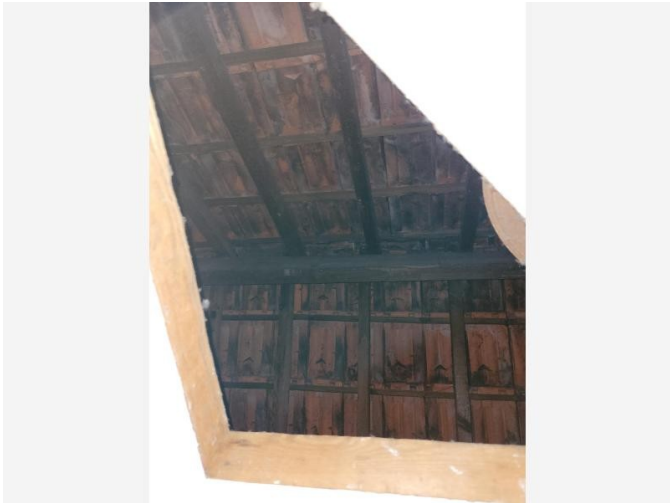
Na het optillen van een pan werd geen asbestverdacht onderdak aangetroffen. Op de zolder kan men ook zien dat er geen onderdak aanwezig is. Dit betekent niet dat er geen onderdak aanwezig kan zijn op plaatsen die niet gecontroleerd werden. Bij werken, laat een eventueel aangetroffen onderdak controleren op aanwezigheid van asbest.

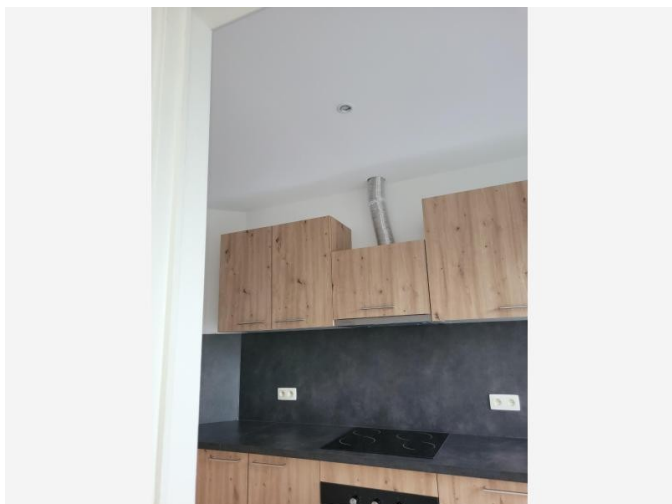
De plafonds werden afgewerkt met niet-asbestverdachte voorzetpanelen die inspectie van de bedekte structuur (opbouw, pleisterwerk) verhinderen.

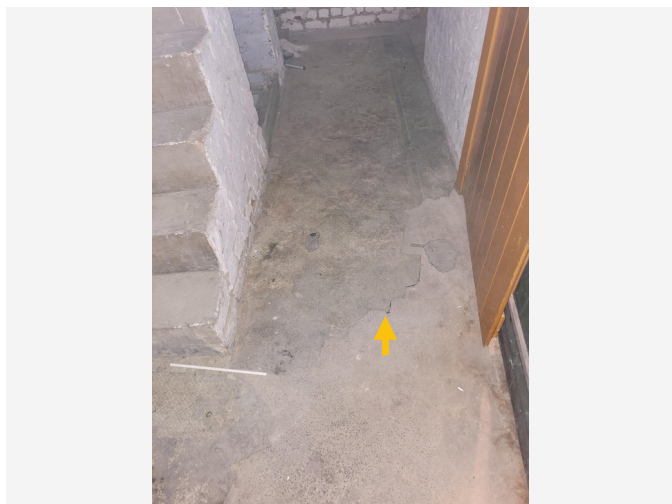
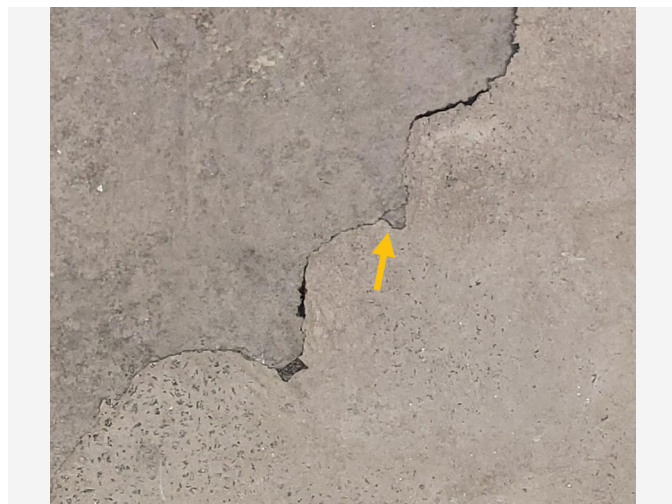
## Fiche 8: vloerzeil kelder

Geen asbest

| # | Type | Referentie | Resultaat |
|---|---|---|---|
| 8.1 | Puntmonster | 8960165 | Geen asbest |

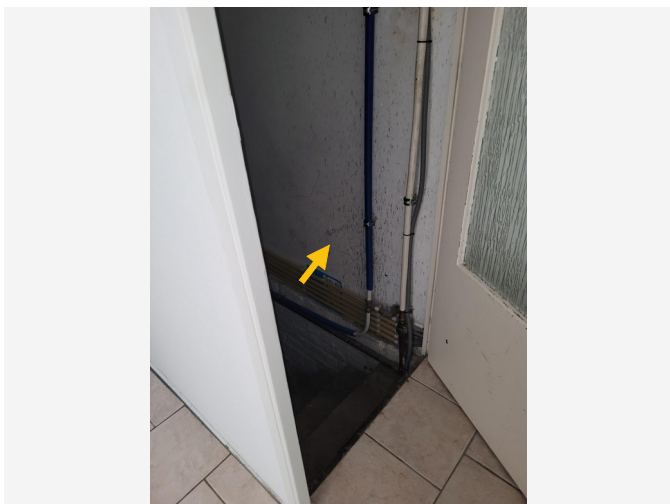
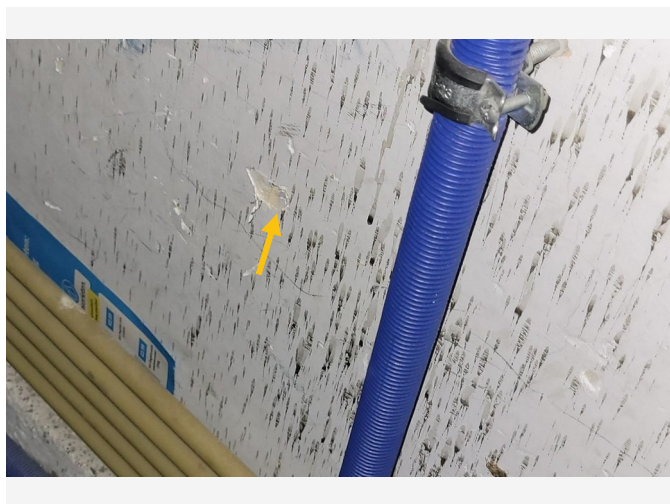
## Fiche 9: Pleisterwerk wanden

Geen asbest

| # | Type | Referentie | Resultaat |
|---|---|---|---|
| 9.1 | Mengmonster | 8960164 | Geen asbest |

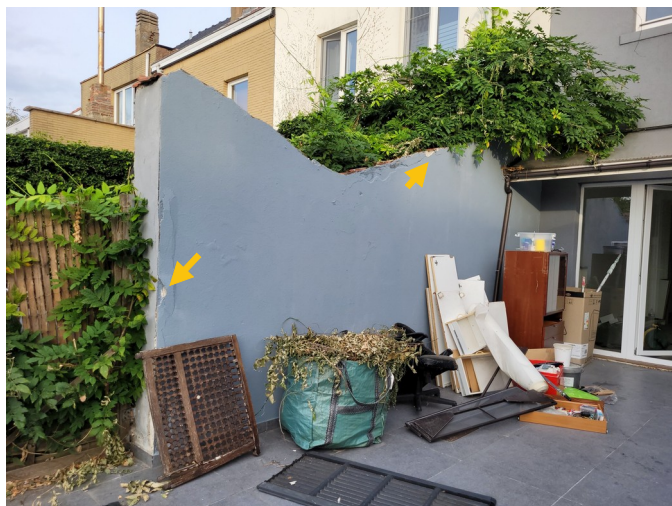
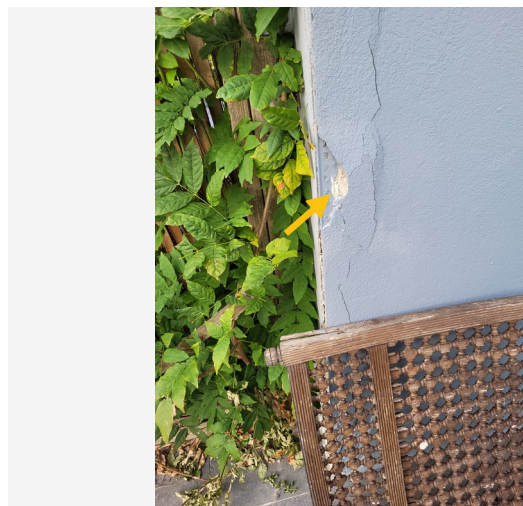
## Fiche 10: Cementen smeerlaag muurtjes terras

Geen asbest

| # | Type | Referentie | Resultaat |
|---|---|---|---|
| 10.1 | Mengmonster | 8960162 | Geen asbest |

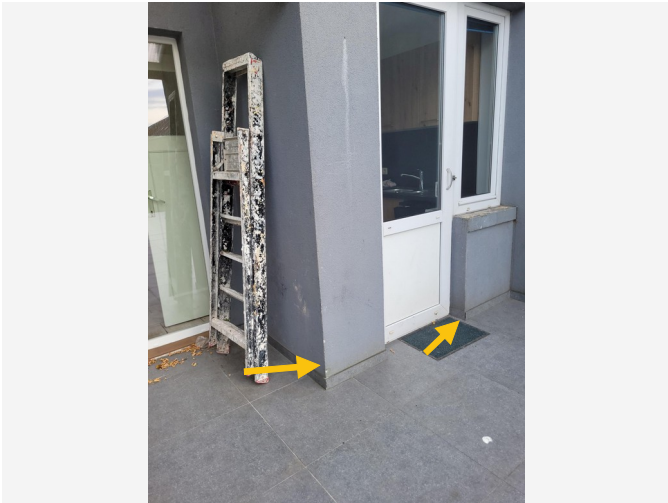
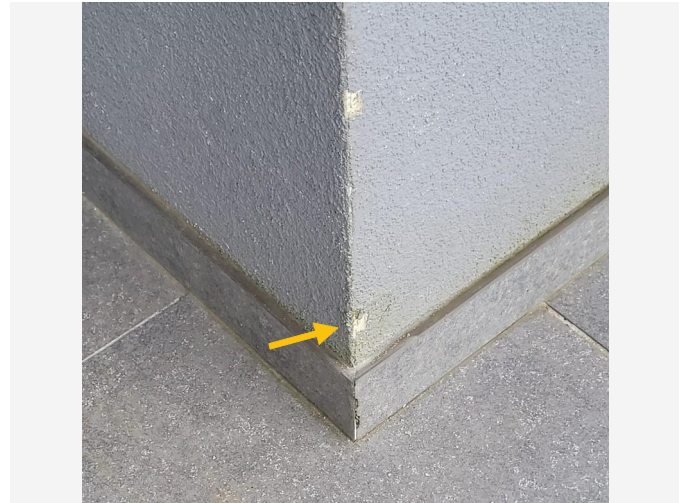
## Fiche 11: Crepi achtergevel

Geen asbest

| # | Type | Referentie | Resultaat |
|---|---|---|---|
| 11.1 | Mengmonster | 8960163 | Geen asbest |
