Asbestinventarisattest

Bronstraat 24/8, 1601 Sint-Pieters-Leeuw

Attestnummer : **20260907-000094.000**
Uitgegeven op : **07.09.2026**
Geldig tot : **07.09.2036**

Asbestveilig (maar niet asbestvrij)

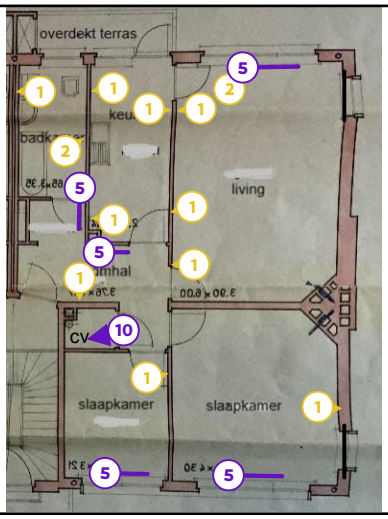
Plan 1.1: grondplan

Beschrijving	Type	Actie
1. Bakeliet schakelaars/stopcontacten	Asbestmateriaal	Zorgvuldig beheren
2. Radiatorknoppen	Asbestmateriaal	Zorgvuldig beheren
5. Oude radiatoren	Advies	-
10. CV-ketel (niet verdacht)	Overige ruimte of materiaal	-

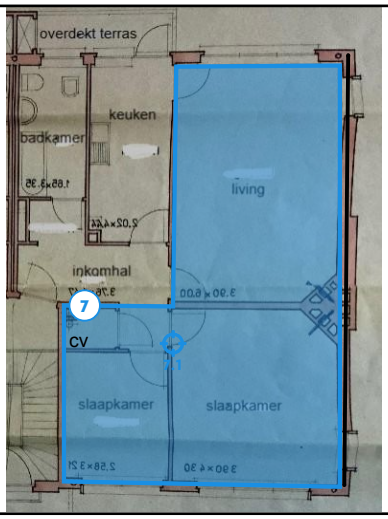
Plan 1.2: grondplan

Beschrijving	Type	Actie
7. vloerzeil	Geen asbest	-
7.1 Code: 9536602	Puntmonster	-

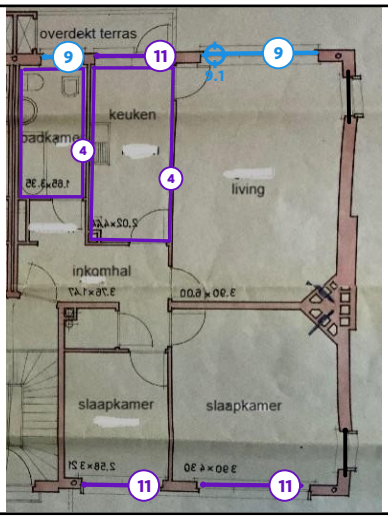
Plan 1.3: grondplan

Beschrijving	Type	Actie
4. Faiencetegels badkamer en keuken (lijm)	Advies	-
9. stopverf houten ramen	Geen asbest	-
9.1 Code: 9536601	Puntmonster	-
11. Kit rond de PVC-ramen	Overige ruimte of materiaal	-

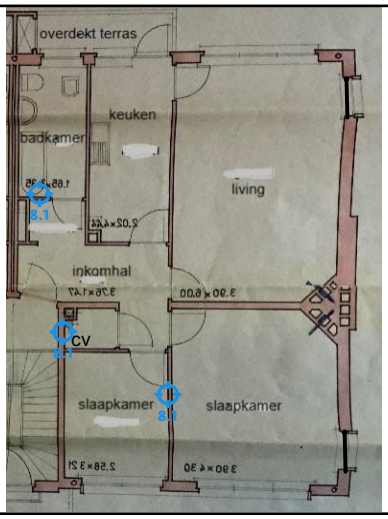
Plan 1.4: grondplan

alle muren zijn bepleisterd

Beschrijving	Type	Actie
8. Pleisterwerk wanden	Geen asbest	-
8.1 Code: 9536599	Mengmonster	-

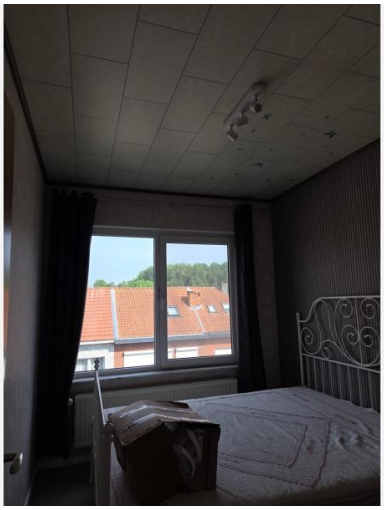
Fiche 3: Plafonds bestaande uit voorzetpanelen

Een deel van de plafonds werd afgewerkt met niet-asbestverdachte voorzetpanelen die inspectie van de bedekte structuur (opbouw, pleisterwerk) verhinderen.

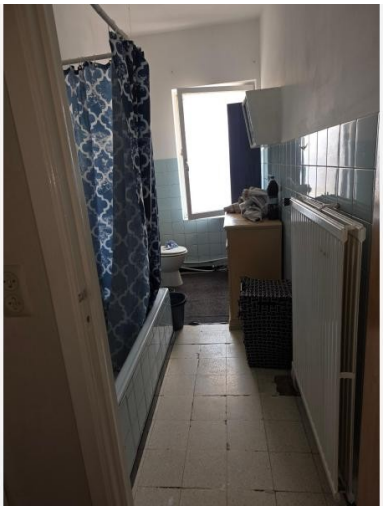
Fiche 4: Faiencetegels badkamer en keuken (lijm)

Binnenwanden en/of plafonds afgewerkt met een intacte laag faiencetegels zonder zichtbare beschadigingen. Inspectie van de onderliggende lijmlaag is niet mogelijk zonder uitbreiding naar een destructief onderzoek.

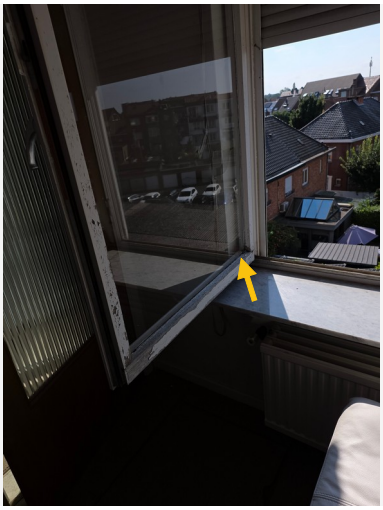
Fiche 9: stopverf houten ramen

Geen asbest

#	Type	Referentie	Resultaat
9.1	Puntmonster	9536601	Geen asbest

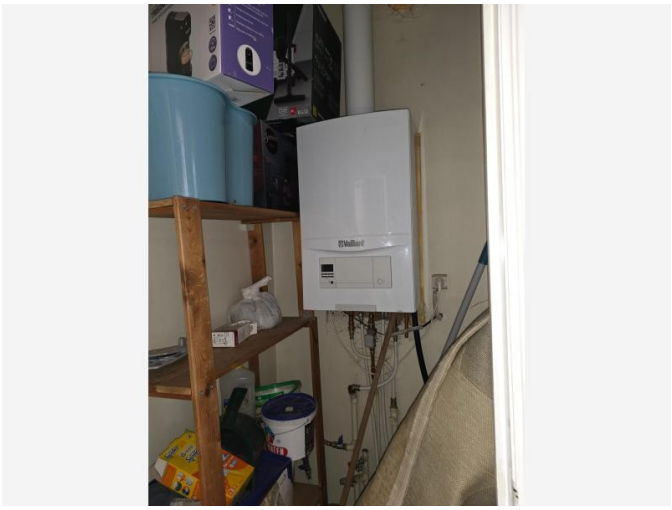
Beschrijving	Notitie	Terug te vinden op plannen
Fiche 10: CV-ketel (niet verdacht)	De CV-ketel uit 2018 (dichtingen, isolerend materiaal) is niet asbestverdacht.	Plan 1.1: grondplan
Fiche 11: Kit rond de PVC-ramen	De kit rond de PVC ramen is niet asbestverdacht.	Plan 1.3: grondplan
