# Asbestinventarisatetest

Ernest Duezstraat 12, 1500 Halle

Attestnummer : 20250919-000246.000

Uitgegeven op : 19.09.2025

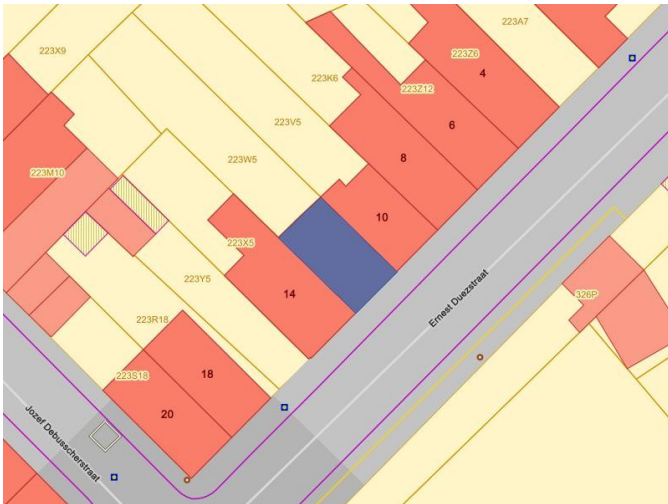
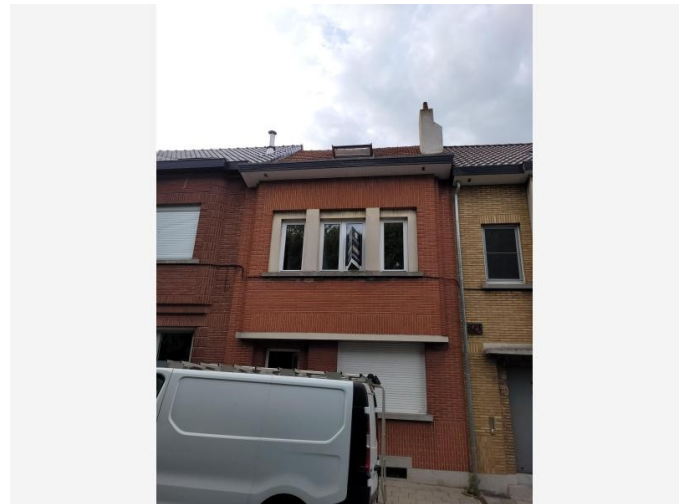
# Zone 1: Hoofdgebouw

- 1 Asbestmateriaal**
- 1 Beperking**
- 0 Uitsluitingen**
- 0 Roerende goederen**
- 0 Puin, steenslag, (water)bodem**
- 4 Adviezen**
- 4 Geen asbest**

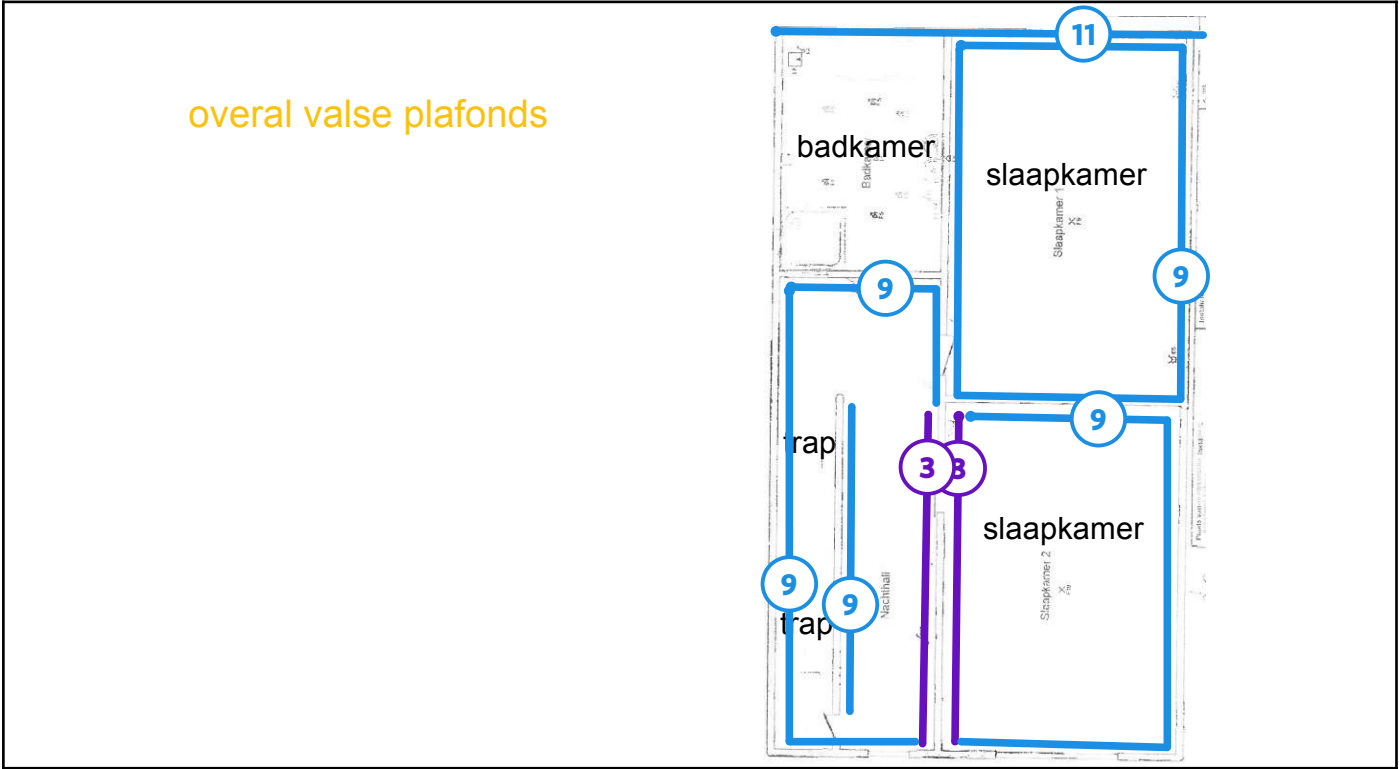
# Plan 1.3: eerste verdieping

| Beschrijving | Type | Actie |
|---|---|---|
| 11. Crepi achtergevel | Geen asbest | - |

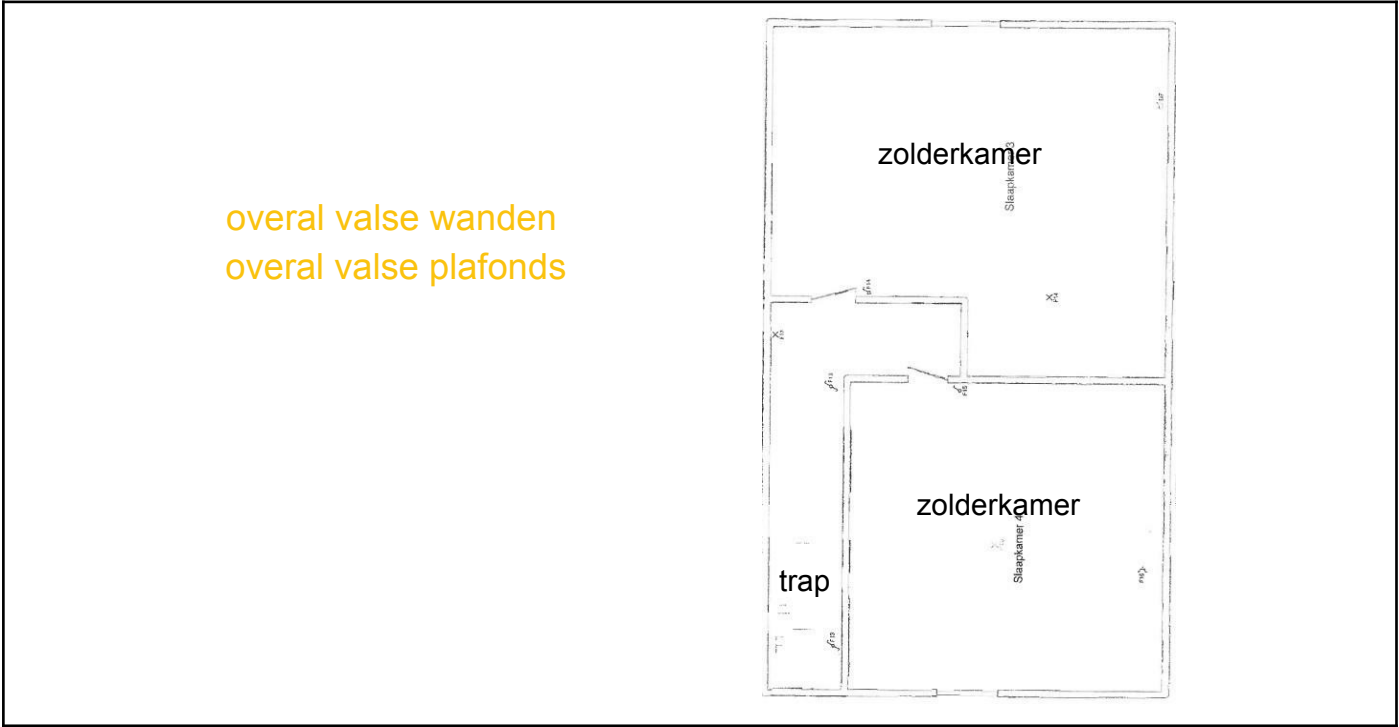
# Plan 1.4: zolderverdieping

| Beschrijving | Type | Actie |
|---|---|---|
| 7. Plafonds bestaande uit voorzetpanelen | Advies | - |

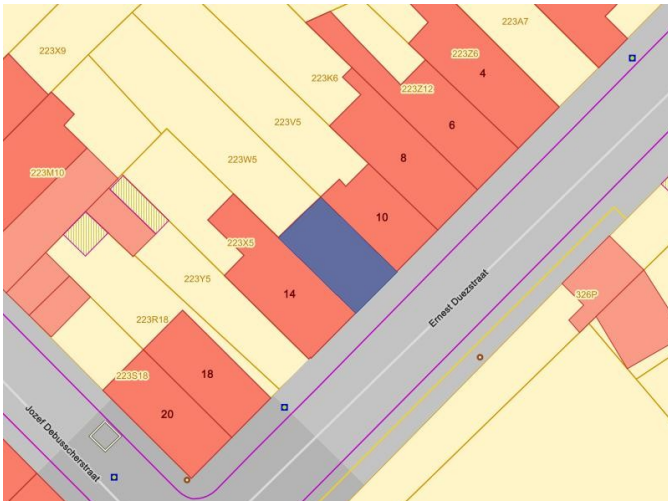
## Zone 2: Overig gebied

- 0 Asbestmaterialen
- 0 Beperkingen
- 0 Roerende goederen
- 0 Puin, steenslag, (water)bodem
- 1 Advies**
- 0 Geen asbest
